汽缸状况监控

美孚优释达SM 汽缸状况监控

下一代服务。更上一层的表现。

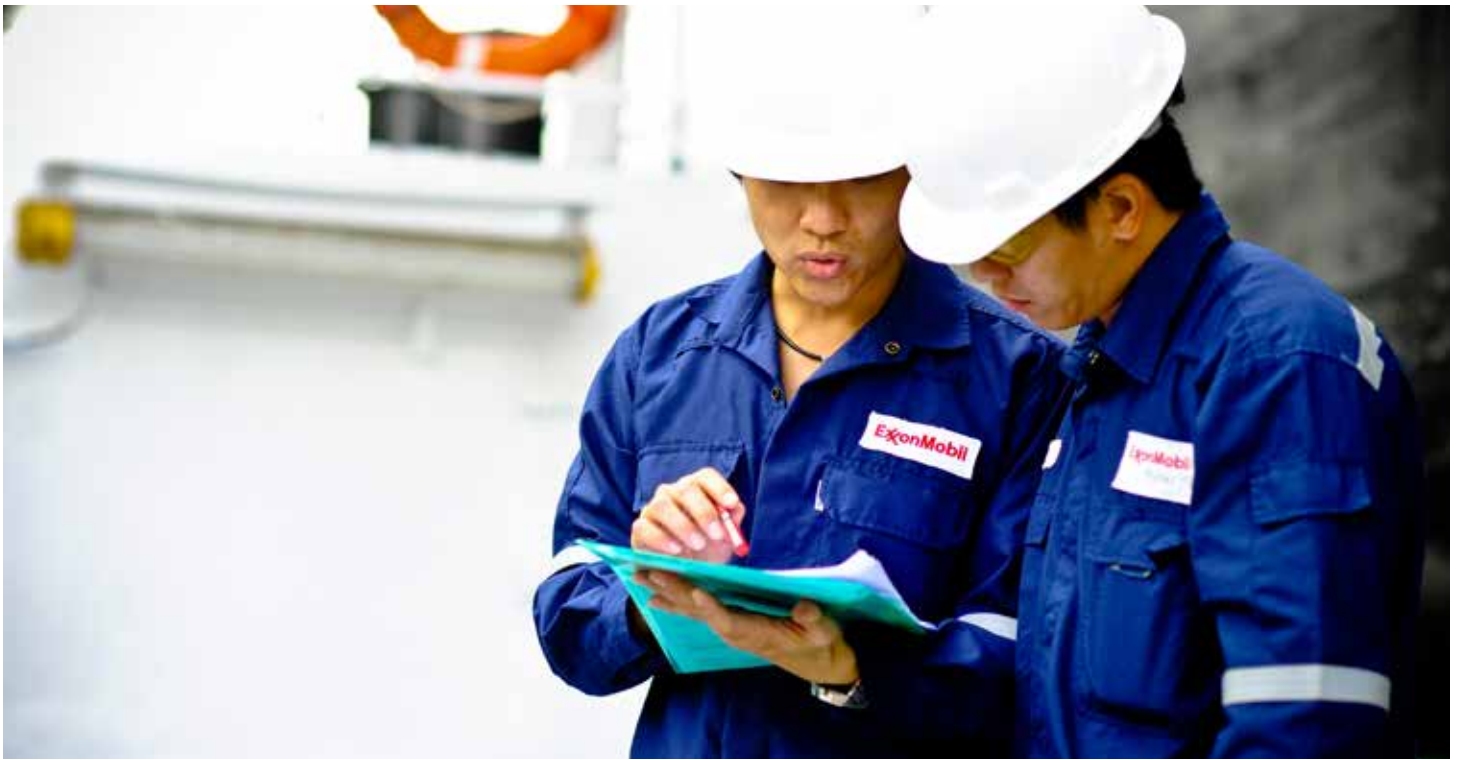
铁含量与 TBN (船载)

健康，对于当前运行条件，注油率最佳或接近最佳，不太可能发生严重磨损。

合理健康，但注油率仍有优化空间。如果不加以控制，可能会导致磨损和发动机损坏加剧。

超出 OEM 建议的限制范围，需要快速采取措施防止潜在的重大发动机损坏。

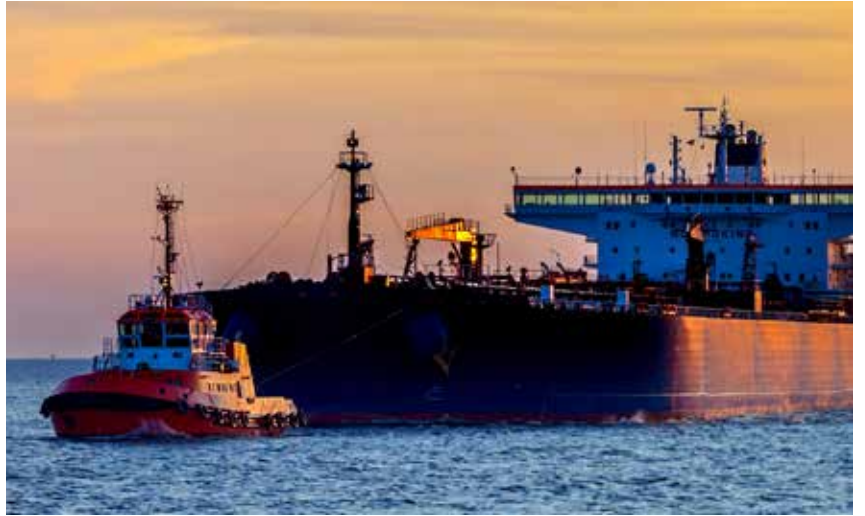
客户的美孚优释达SM汽缸状况监控数据显示，他们的六缸二冲程船用发动机出现了冷腐蚀的早期迹象（图 1）。埃克森美孚公司的工程师知道，如果不加以控制，这可能会对汽缸套造成严重损坏。他们建议船舶从 70BN 汽缸油改用佳特™ 5100，这是一种 100BN 的高性能替代品。

改换之后——运行 3,000 个小时之后，船员配合埃克森美孚工程师采集了第二份样本（图 2）。结果表明冷腐蚀风险已得到缓解。扫气测试可以在更短的时间内实现这一优势。

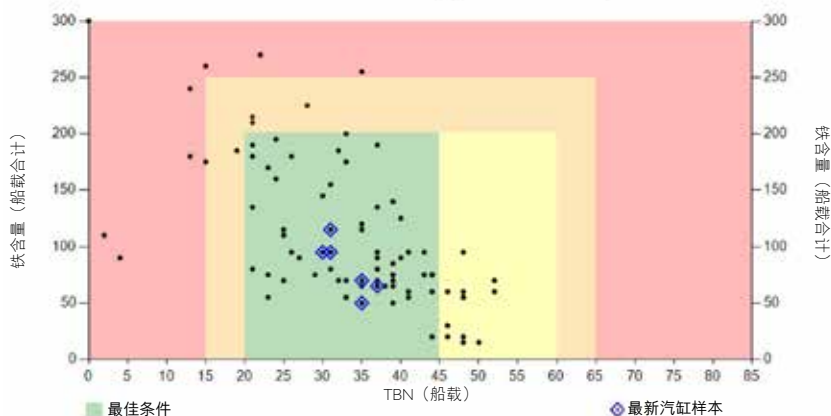
图 4: 由于增加分油机运行, 残留催化剂颗粒减少

经过 2,000 个小时分油机运行和对船载测试数据的密切监测后,团队又采集了一份样本。结果显示,多亏与埃克森美孚工程师的密切配合,燃油分油机的进油量问题已经解决(图4)。

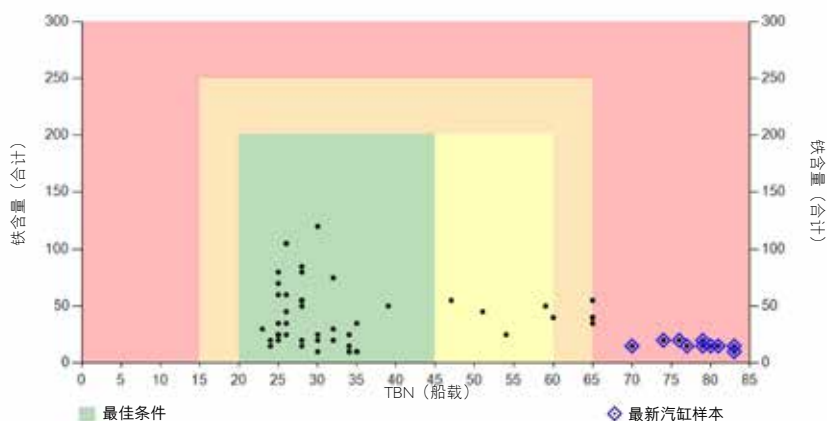
图 5: 刮下样品中的碱值过高

美孚优释达SM汽缸状况监控显示, 当客户按与 70BN 工业汽缸油相同的注油率使用美孚佳特TM 5100 油时, 刮下样品中的碱值过高。在不影响发动机性能和改进后汽缸状况的情况下, 船员将注油率降低了 50%。

下面两张图 (图 5 和图 6) 显示了从 70BN 汽缸油改用美孚佳特 5100 (一种 100BN 润滑油) 后的注油率结果, 以对抗冷腐蚀。持续的分析表明注油率可以进一步降低 (图 6)。
